**CAVA “POGGIO GIROTONDO”**

**PROGETTO DI COLTIVAZIONE  
E RECUPERO AMBIENTALE**

**VARIANTE IN AMPLIAMENTO**

**RELAZIONE GEOSTRUTTURALE E GEOMECCANICA  
E VERIFICHE DI STABILITA' DEI FRONTI DI SCAVO**

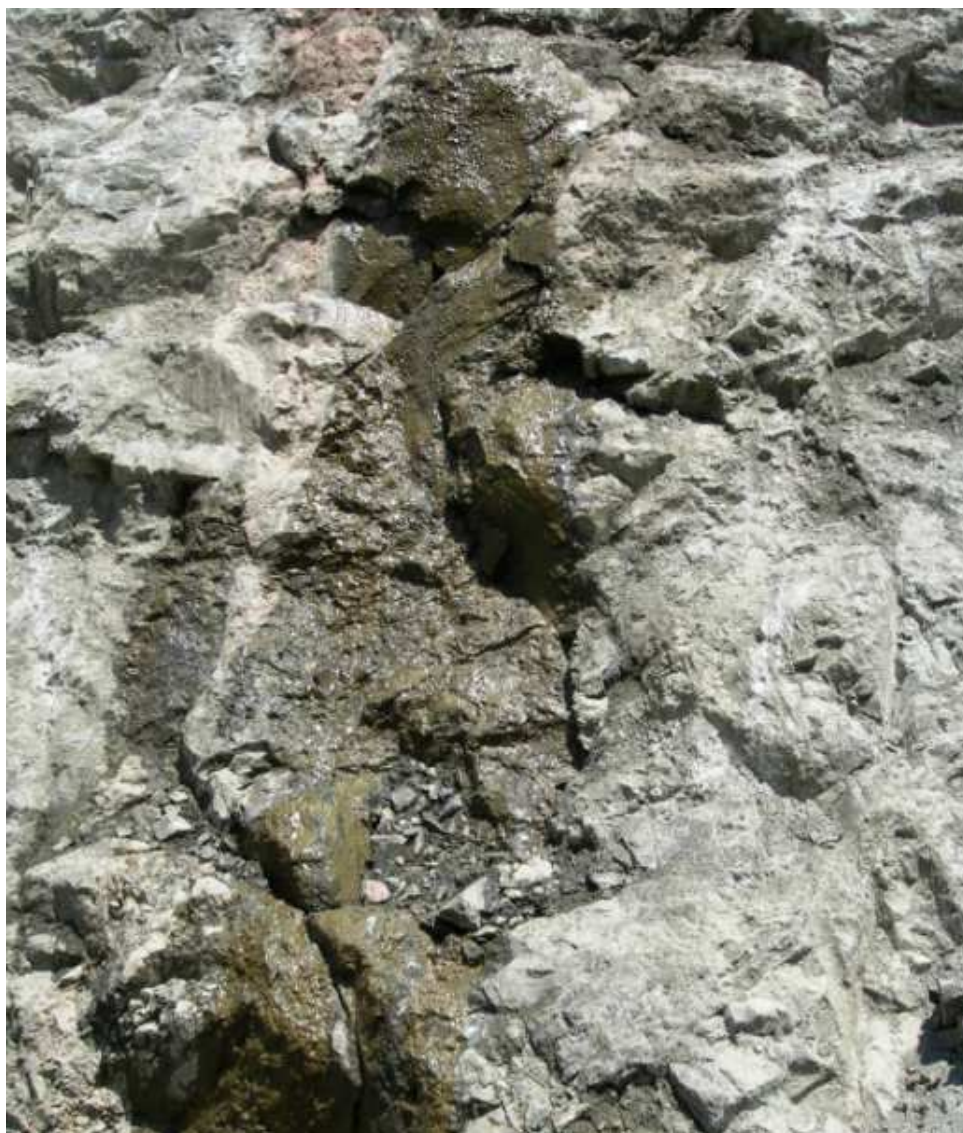
Figura 1 - Filtrazioni idriche nella zona est della cava

E' probabile che l'assetto del cavo estrattivo, con quote assai più depresse rispetto al letto del corso d'acqua, induca un richiamo delle acque di subalveo verso l'area estrattiva stessa. Evidenza di tale filtrazione si ha sui gradoni sia di monte che di valle prossimi alla pista di carreggio della cava, in coincidenza con il fronte est; indicazioni specifiche sono descritte nella parte dedicata

ai rilievi del fronte est medesimo. Si deve tener presente come tale circolazione idrica possa potenzialmente incidere negativamente sulle condizioni di stabilità del fronte stesso.

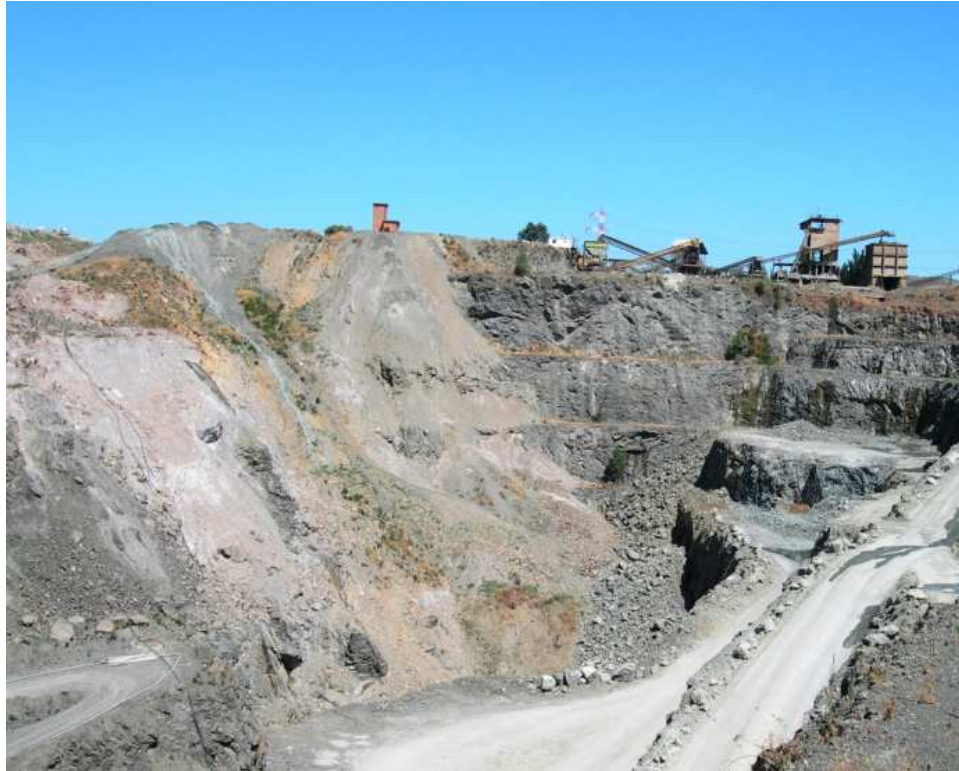
Figura 2 – Fronte ovest; sulla sinistra l'area di affioramento del flysch

dei litotipi argilloscistosi hanno creato una morfologia meno acclive con evidenti instabilità rappresentate da diffusi fenomeni di erosione e di colamento dei materiali argillosi (Figura 2).

Dalle condizioni geomorfologiche in sito risulta evidente come la mancata regimazione delle acque abbia qui creato un dilavamento ed un accumulo dei materiali verso il fondo della cava e sui gradoni intermedi.

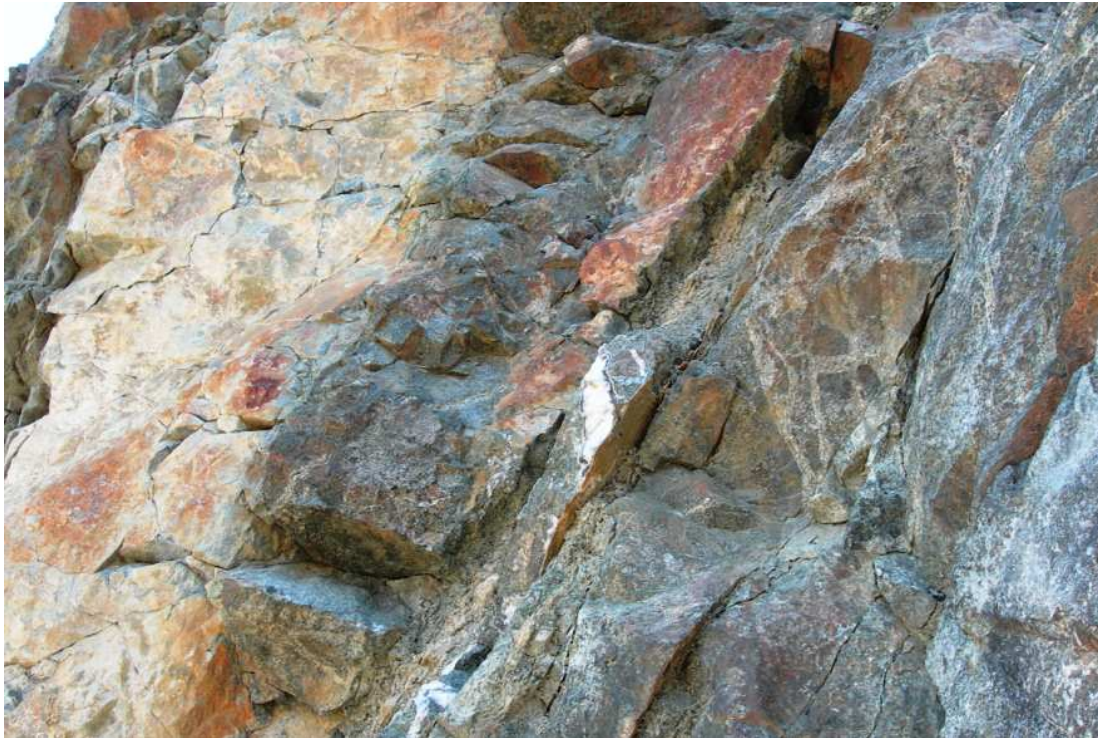
Figura 4 - Faglia con riempimento clastico

L'apertura tra muro e tetto di faglia è assente e talvolta priva di fascia cataclastica; in altri casi si rileva la presenza di un riempimento con spessori centimetrici di materiale ricristallizzato e brecciato, in genere privo di erodibilità marcata per la presenza di una ricementazione degli elementi clastici (Figure 4 e 5).

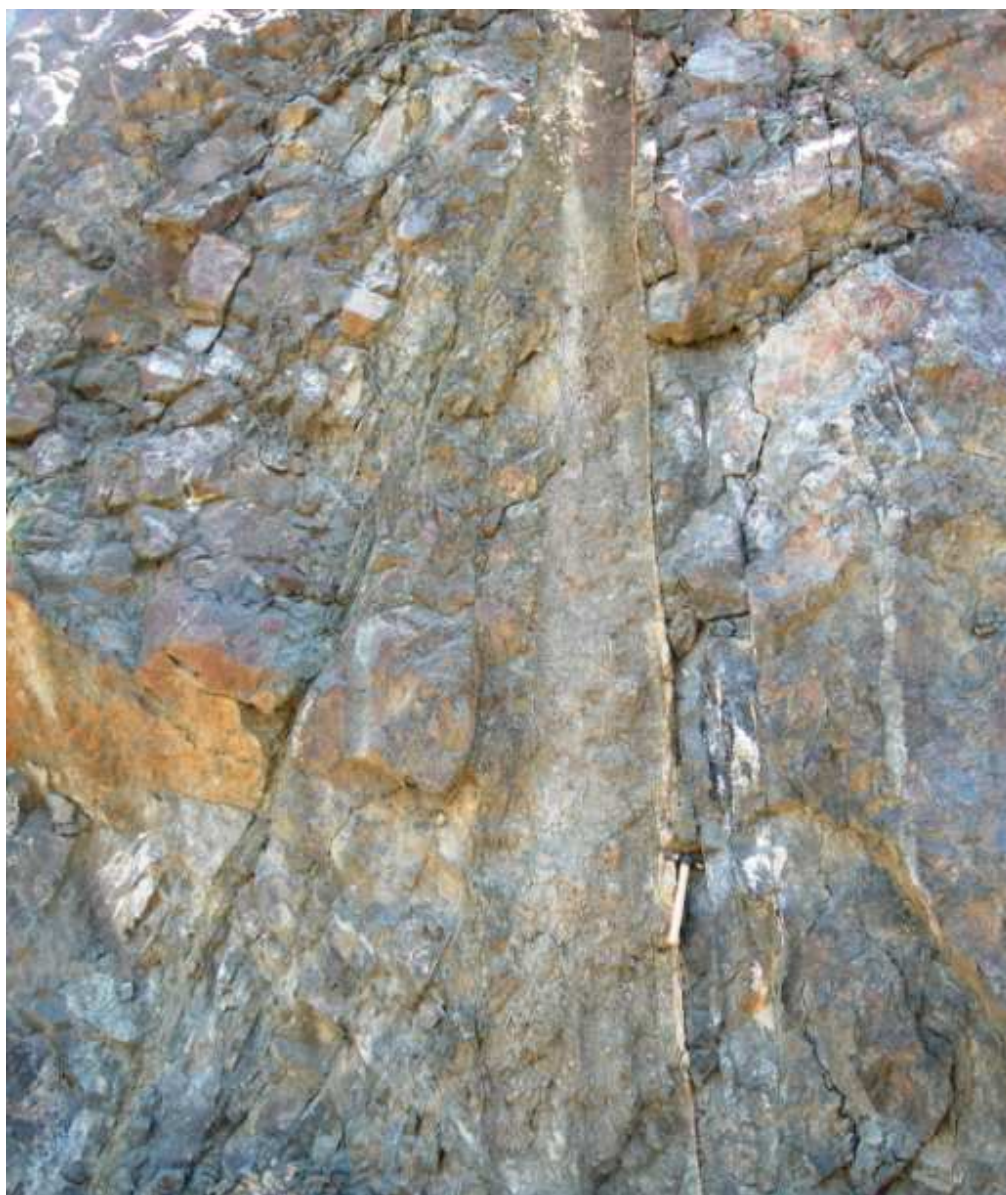
Figura 5 – Sistema di faglie con evidenze di ricristallizzazione del piano di faglia

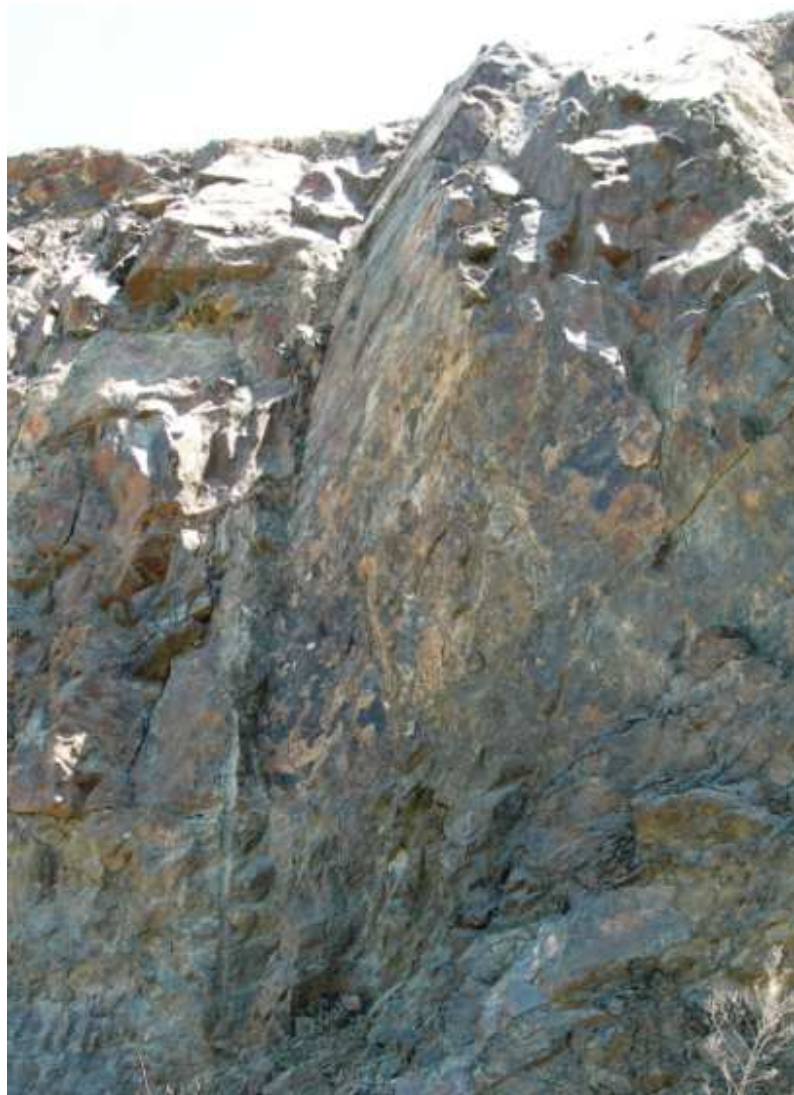
Figura 6 – Cuneo roccioso a franapoggio molto inclinato

Nei casi dove si riscontrano discontinuità singole o in sistemi di persistenza importante si rileva la presenza di superfici di scivolamento planare o a forma di cuneo, spesso molto nette e pulite, sia in forma planare sia ondulata. Tali fratture interessano maggiormente la parte alta dei gradoni ed hanno angoli di inclinazione minore; in altri casi presentano angoli di inclinazione maggiore (Figura 6), cioè sono di poco meno inclinate dei fronti di scavo e presentano superfici anche di diversi metri di ampiezza (lato est del fronte sud e fronte est). I blocchi instabili associati a

tali scivolamenti, rilevati durante i sopralluoghi, sono in genere limitati per dimensioni e numero; nella maggior parte dei casi le ampie superfici a franapoggio sono state messe a luce durante le lavorazioni ed hanno favorito lo scavo e la modellazione dei fronti stessi.

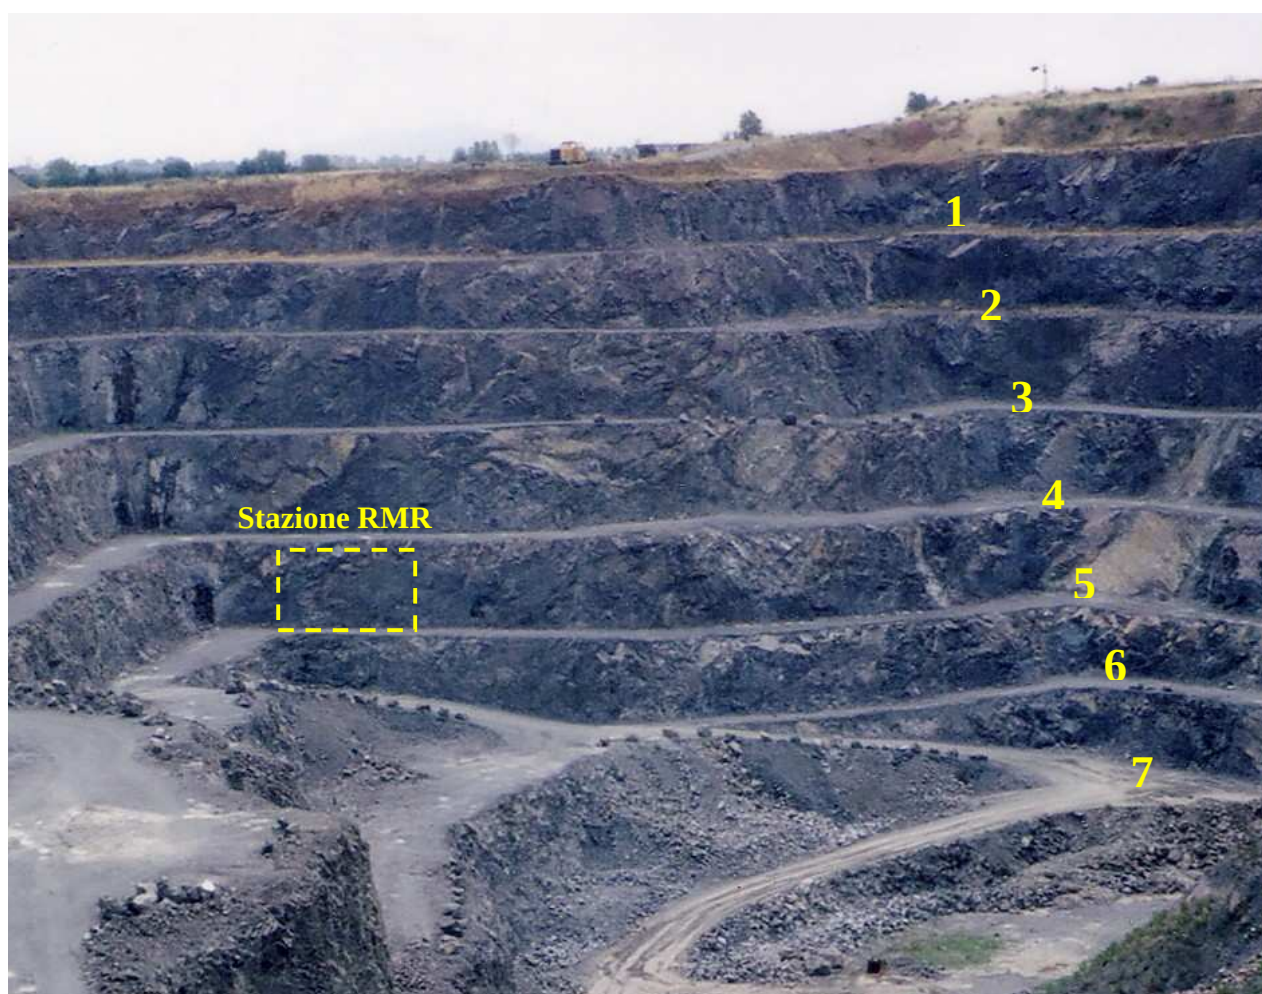
Figura 7 – Fronte sud; i gradoni 1 (quota +20) e 3 (quota + 0) interessati dal rilievo strutturale e il gradone 5 (quota - 20) dal rilievo geomeccanico

In corrispondenza del fronte sud (Figura 7) sono stati interessati dai rilievi i gradoni 2-4-7 (rilievo geostretturale) e il gradone 6 (rilievo geomeccanico) (Figura 8).

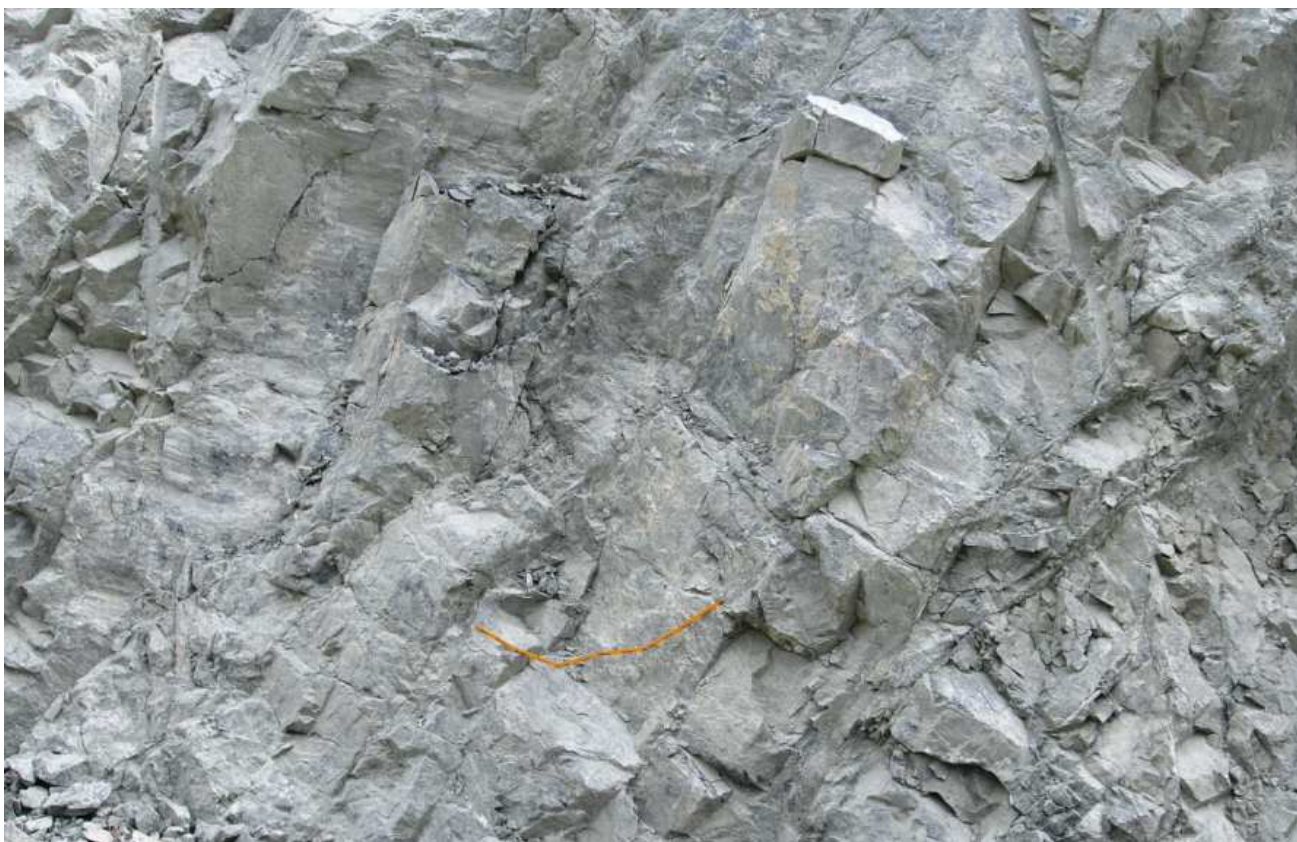
Figura 9 – Fronte sud - Affioramento su cui è stato effettuato il rilievo geomeccanico

Gli stendimenti effettuati, di lunghezze comprese tra 10 e 20 m, sono stati concentrati nella parte dei gradoni dove l'ammasso presenta condizioni di qualità sufficiente a condurre il rilievo statistico dei dati geomeccanici. Nella stazione ubicata nel gradone basale (Figura 9) è stato condotto il rilievo propriamente geomeccanico al fine della caratterizzazione dell'ammasso.

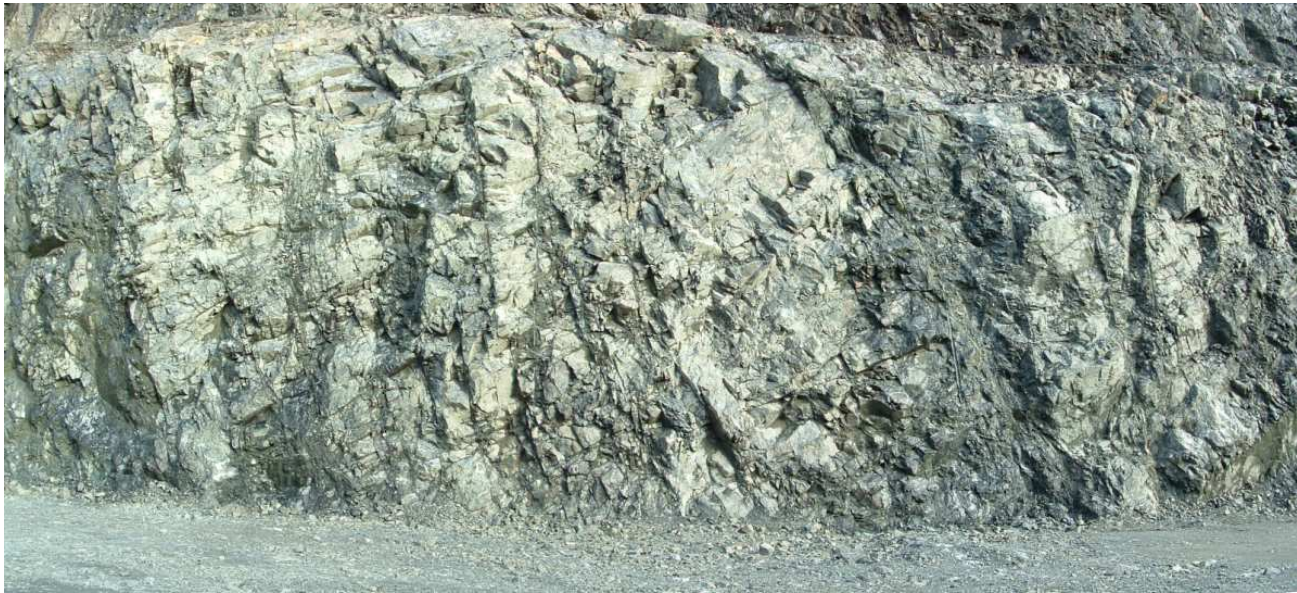
Figura 11 – Fronte est - Affioramento su cui è stato effettuato il rilievo geomeccanico

E' stata scelta una stazione di lunghezza pari a 20 m, nel gradone più basso a - 45 m, per il rilievo geomeccanico volto alla determinazione dell' RMR (Figura 11).
